商品・サービス補足資料

GOLFZONは、2000年5月に韓国で誕生したゴルフシミュレーターのメーカーです。圧倒的なリアルさと、エンターテインメント性を兼ねそなえた先進的な製品が人気を呼び、現在ではアジアを中心に、45か国6600施設以上に導入されています。

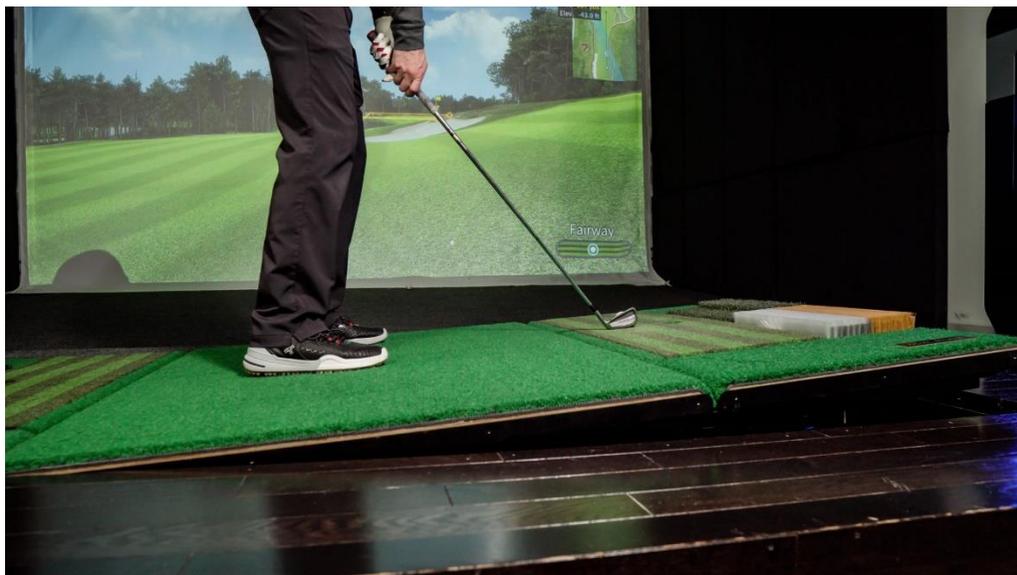
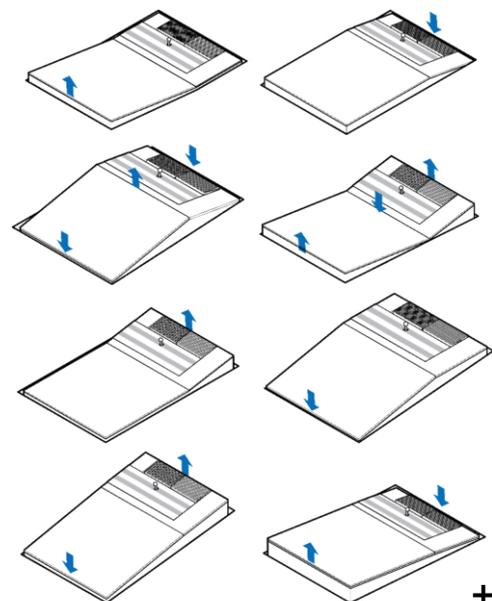
Dual Plate デュアルプレート

様々な地形のアンジュレーションを実現し、実際のフィールドにより近い傾斜を表現します。

デュアルプレートは単純なプラットフォームではなく、より現実に近いライを表現する**最上級の傾斜機能**です。

1枚のプレートで単調な傾斜を生み出す従来の製品とは異なり、TWOVISION Plusのデュアルプレートは2つの部位で構成されています。

プレーヤーが位置する部位とボールが置かれる部位が独立的に上昇または下降します。

合計14種類のアンジュレーションを再現

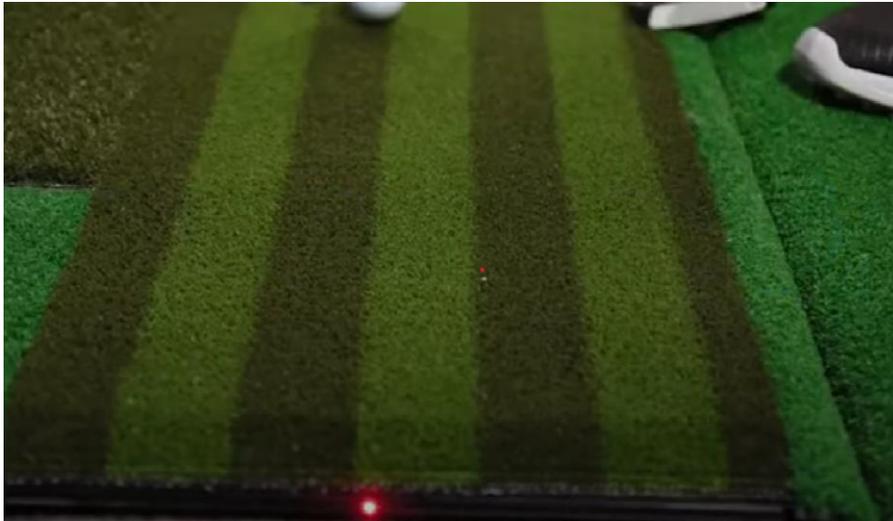
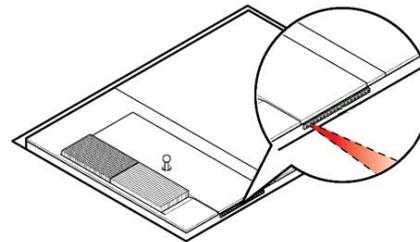
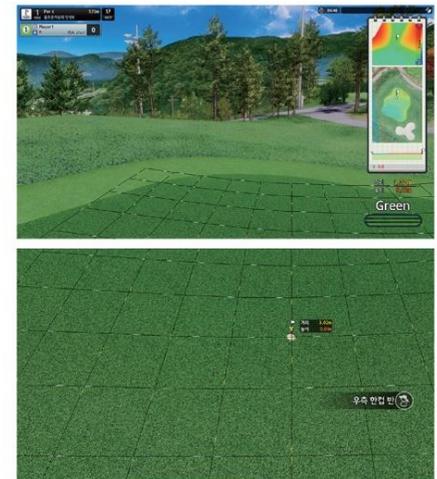
Putting Guide パッティングガイド

緑色と赤色の光でホール方向とパット方向を案内し、プレーヤーのパットをサポートします。

パッティングガイドは、赤色の光でホール方向とパット方向を案内し、プレーヤーのパットをサポートします。

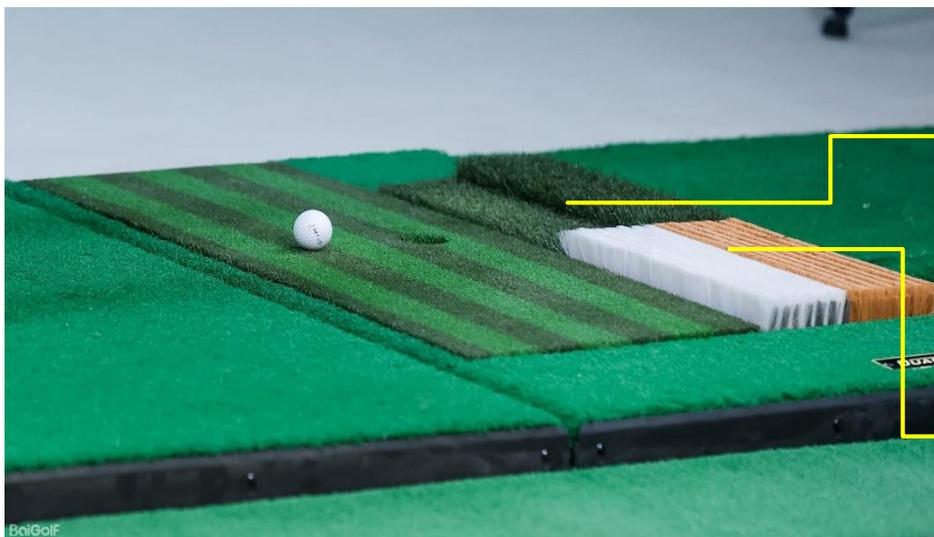
Dual Rough Mat & Bunker Mat

フィールド環境を最大限に具現化したマットを通じて、フィールドを実感できるプレイを楽しめます。

ラフマットは表面の半分は長い草で、残りの面は短い草で構成されています。長い草が細かいラフの感じを、短い草がきめ粗いラフの感じを提供することで **よりリアルなプレイ** を楽しむことができます。

バンカーマットは交互に編まれた長い糸とショート糸で構成されています。マットにボールを浅くしたり深くしたりすることで、ユーザーは浅いバンカーと深いバンカーの **感触を生かすこと** ができます。

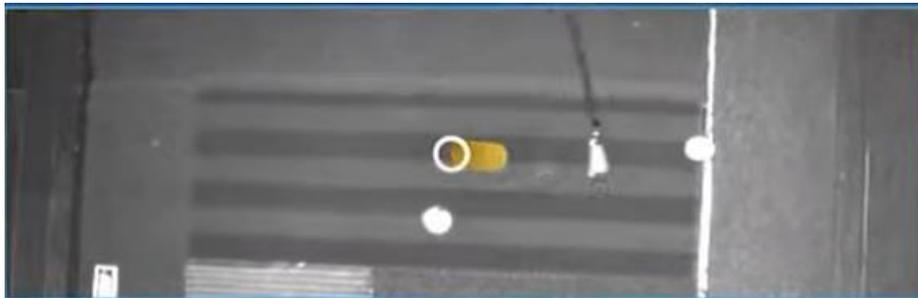
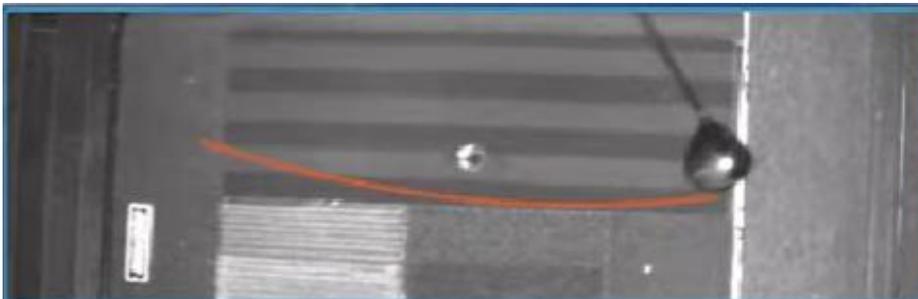
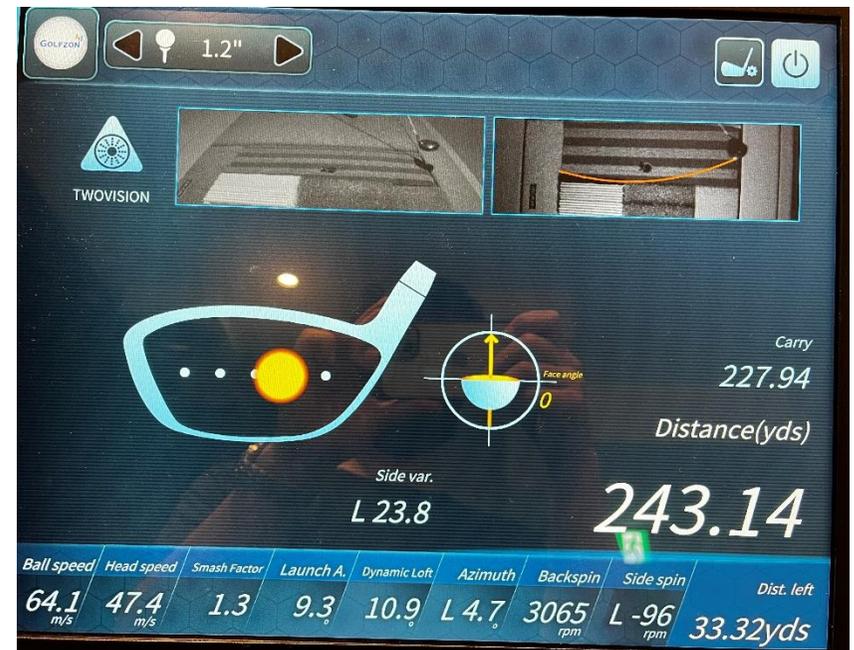
Divot Sensing ディボットセンシング

ボールの打撃だけでなくディボット領域まで感知しより正確な打撃フィードバックを提供します

TWOVISIONプラスは、クラブヘッドがボールに当たる角度だけでなく、クラブヘッドがどのくらい長く深くマット表面を掠っていくかを検出します。まるで草が飛び散っているのと同じくらいの打撃について、**実際に近い結果**をTWOVISIONプラスが表現します。
